## **Índice de Integridade Socioecológica Costeira: análise do litoral de Tamandaré (PE)**

*Coastal Socioecological Integrity Index:  
an analysis of the coastline of Tamandaré (PE)*

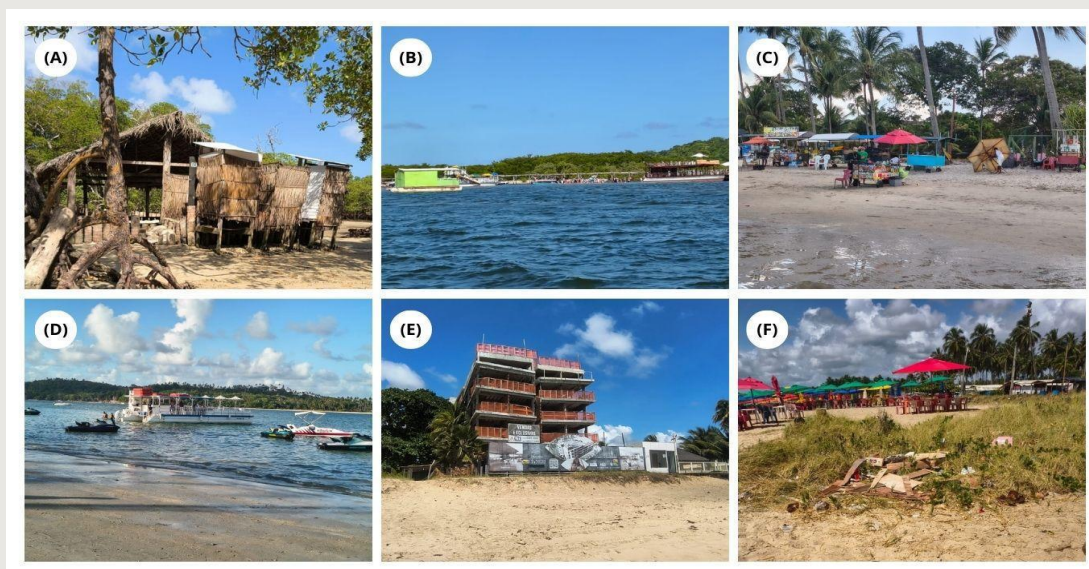
No entanto, próximo ao Bar do Mangue existe o píer de Mariassu (Figura 2B), popularmente conhecido como píer de Guadalupe. Ainda que sua estrutura esteja comprometida, o local ainda recebe um número elevado de embarcações de médio e pequeno porte (lanchas, barcos, motos aquáticas, balsas e catamarãs), por ser ponto de encontro para destinos turísticos próximos à região, além de sua proximidade do mangue, área de interesse dos turistas. O impacto dessas embarcações pode gerar inúmeros desequilíbrios para o ambiente, como a destruição do hábitat aquático, e a alteração de sedimentos e a supressão da vegetação (Fermino *et al.*, 2017). Por isso, as consequências geradas por essas embarcações são consideradas extremas, visto que afetará o ecossistema marinho, bem como o manguezal.

(Figura 2D), o que também pode gerar transtornos às espécies do ecossistema marinho da região (Silva Junior, 2017).

Na praia de Tamandaré, nas coordenadas de 8° 45' 28,04" S, 35° 5' 38,54" W, foi observado empreendimentos de veraneio e moradia (Figura 2E), além de 22 barracas comerciais com serviços de alimentação (Figura 2F). Nessa região, um impacto em especial foi observado. O descarte do lixo por parte dos comerciantes sinaliza ações emergenciais para área, pois foi encontrada uma elevada quantidade de plástico e demais resíduos não orgânicos atrás e próximo aos estabelecimentos. Logo, a instalação desses comércios desempenha um impacto extremo para a extensão da restinga. Alguns cercados para a proteção de plantas jovens também foram observados na área, em uma tentativa de introdução de espécies arbóreas, porém as espécies inseridas são exóticas ao ambiente de restinga, e não contribuem para sua conservação, viabilizando a introdução de outras espécies exóticas, além de modificar a estrutura da comunidade vegetal (Fabbro, 2025).

**Figura 2** - Edificações dos ambientes de manguezal e praia do município de Tamandaré. (A) Bar do mangue; (B) Pier de Mariassu; (C) Instalação de barracas na praia de Carneiros; (D) Embarcações de médio e pequeno porte na praia de Carneiros; (E) Edificações em construção na praia de Tamandaré; (F) Instalação de barracas e comércios locais na praia de Tamandaré.

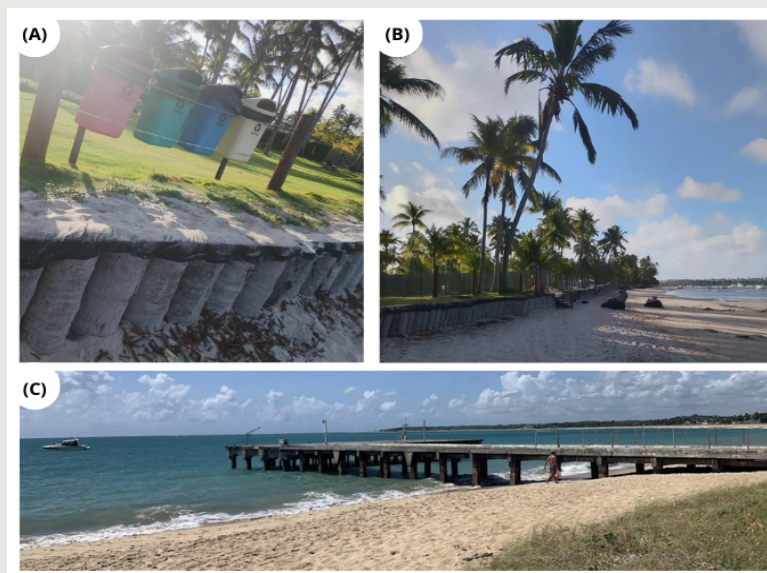
**Figura 4** - Mosaico de Geoindicadores de Modificação Costeira no litoral de Tamandaré. (A) Estrutura de proteção da linha de costa; (B) Inclinação da vegetação arbórea costeira; (C) Estrutura fixa - pier do CEPENE.

Na praia de Carneiros foram identificadas nas coordenadas 8°41'43.31"S 35°5'25.11"O e 8°41'41.66"S 35°5'26.94"O a presença de obras de proteção costeira, que evidencia alterações na dinâmica natural da linha de costa (Figura 4). Tais estruturas, ao promoverem a estabilização artificial do litoral ou modificarem a incidência das ondas e a circulação das correntes costeiras, indicam um quadro de desequilíbrio dinâmico do sistema costeiro, sugerindo que a área encontra-se, ou já se encontrou, sob processos erosivos ativos, constituem geoindicadores de áreas suscetíveis e um alto risco à erosão costeira (Bush *et al.*, 1999).

Além disso, foi possível observar a presença de coqueiros inclinados nas proximidades das coordenadas 8°41'41.66"S 35°5'26.94"O (Figura 4), configurando outro indicador morfológico de processos erosivos. De acordo com Pereira *et al.* (2015), a inclinação da vegetação arbórea costeira reflete a perda de sedimentos na base do perfil costeiro, confirmando a vulnerabilidade da área frente aos processos erosivos.

No trecho compreendido entre a praia do CEPENE e o calçadão de Tamandaré, a principal evidência identificada foi o píer do CEPENE, localizado nas coordenadas 8°45'38.15"S 35°5'55.75"O (Figura 4) . Construído na década de 1980, o píer possui cerca de 200 metros de extensão e é utilizado para atividades de pesquisa marinha e apoio a operações com embarcações institucionais. Segundo Souza *et al.* (2005), estruturas fixas como píeres constituem importantes agentes antrópicos de erosão costeira, uma vez que interrompem o transporte longitudinal de sedimentos, promovendo assoreamento a montante e intensificando a erosão a jusante da obra.
